老朽化した施設は有資格者がプロの視点で  
総合的に判断し修繕提案をいたします。

修繕

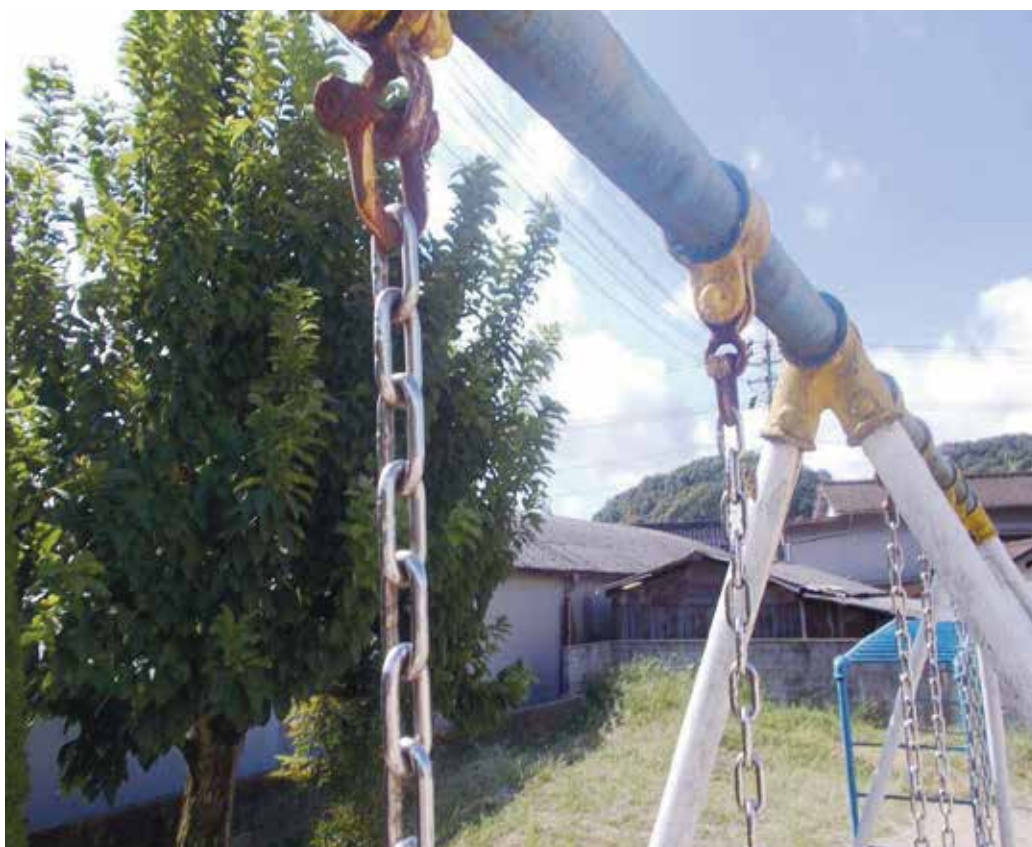
Before

小学校のブランコの金具です。

経年により、発錆が起きています。これにより、ブランコの揺れにも影響が出ていました。

金具を交換するだけですが、これ一つで、子供たちが、安全に楽しく遊べるようになりました。

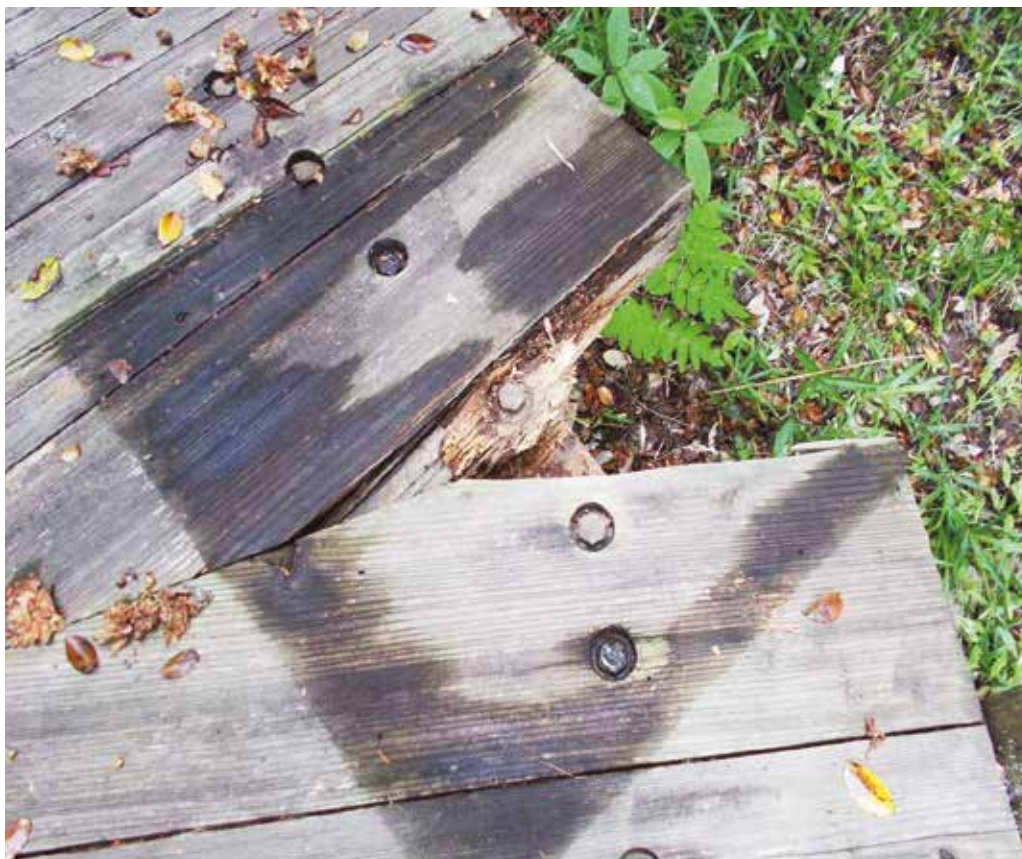
Before

植物園にある木製階段です。  
経年劣化によりこのように危険な状態になっていました。

木製の特徴でもある、加工が容易に出来るといったメリットを活かすことで複雑な形でも部分修繕が可能です。

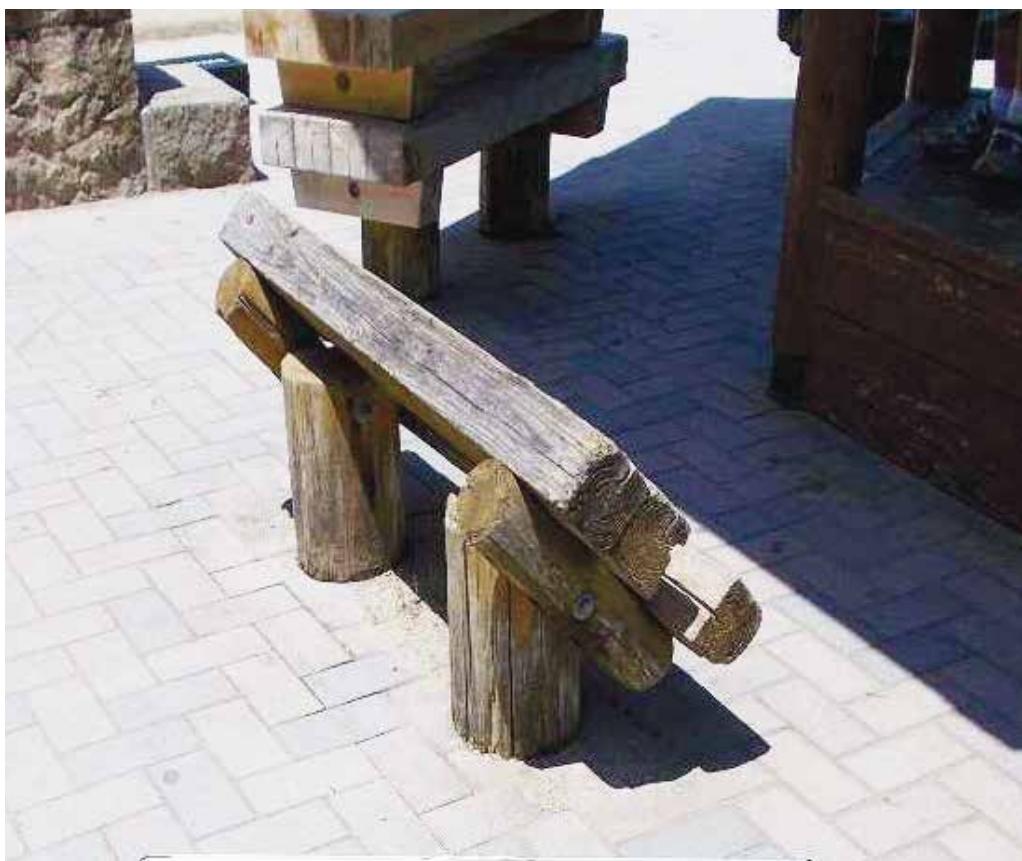
Before

修繕の依頼をお受けして公園に行くと東屋の下に設置されているベンチの座板が傾き、1枚外れていました。

脚部は既設の物を使用し、座板と受けは国産桧を使用し、乾燥による割れを防止する為に背割り加工を施しました。  
公園に遊びに来ていた小学生も作業風景を夢中で見ていました。  
ただ物を直すだけでなく、人の手によって物が造られていること、物を大切にしないといけないということも、感じていただきたいと思います。

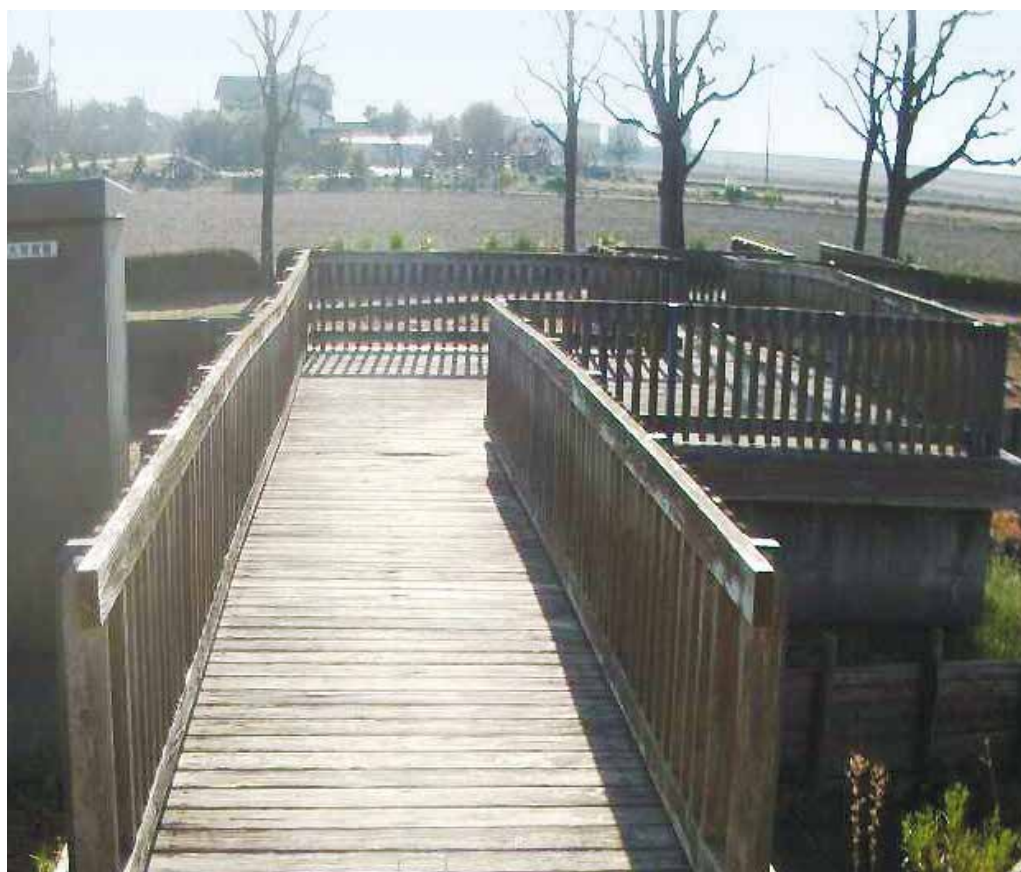
Before

修繕前の水上デッキの写真です。

劣化してきている部分もあり、点検道具を使い、1枚ずつ点検をして危険度の高いところから優先して提案いたしました。

お客様の予算に応じて、危険度の高い部分だけを交換するだけで利用される方々の安全を最大限確保し、安心して利用いただけるように仕上げました。

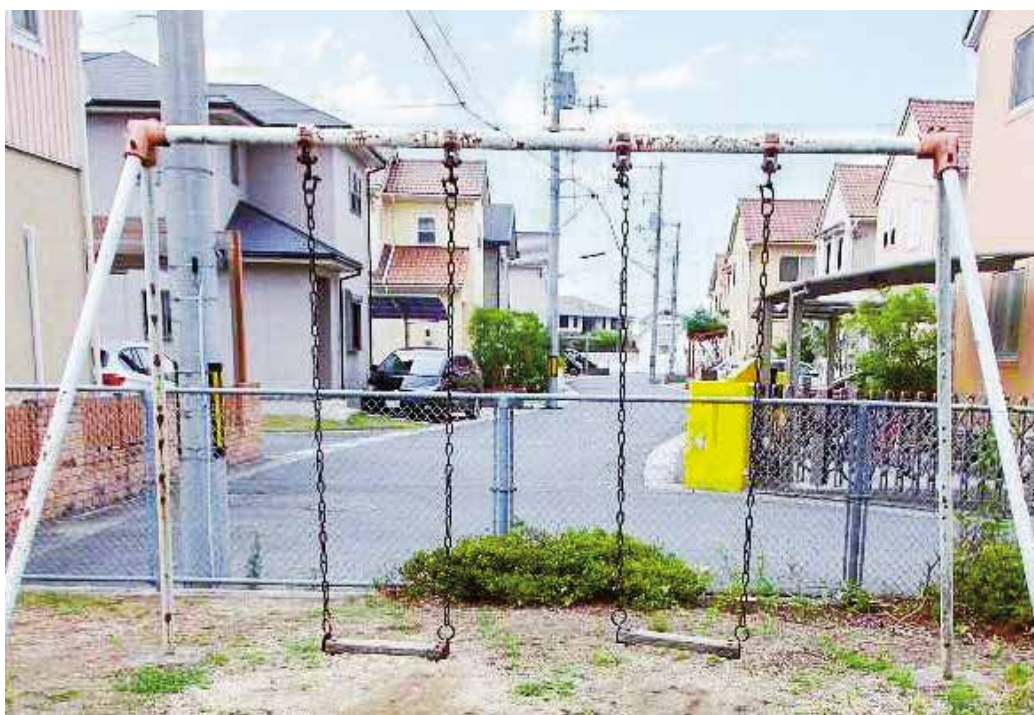
Before

とある住宅街にある公園のブランコです。

せっかくあるのに、このままでは 子供たちが遊んでくれないのではないかと思います。

吊金具から座板まですべて交換をし、桁は塗装をしました。

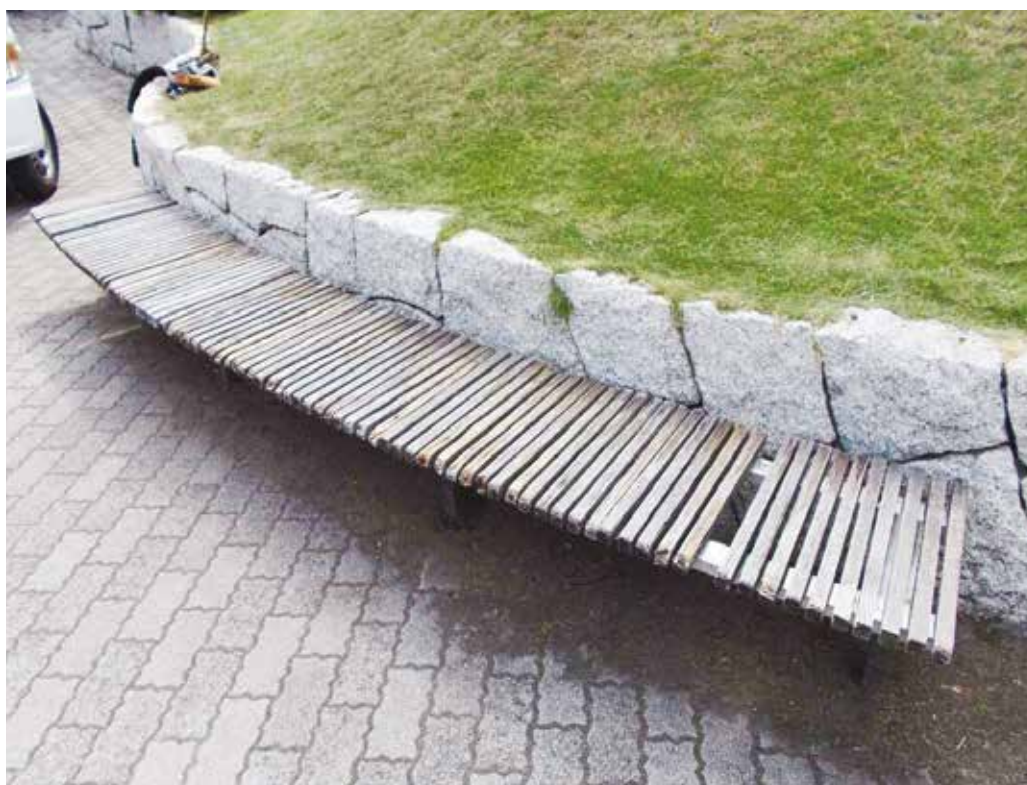
Before

これは駅前に設置されているベンチです。ガタついている部分もあり、  
落ち着いて座ることのできない状態になっていました。

従来の物とは、仕様を変えて、大きめの材を使い隙間の数を減らすことで座り心地が良くなり、強度面でも安心していただけるように直させていただきました。そして木ならではの温もりも感じられるようになりました。

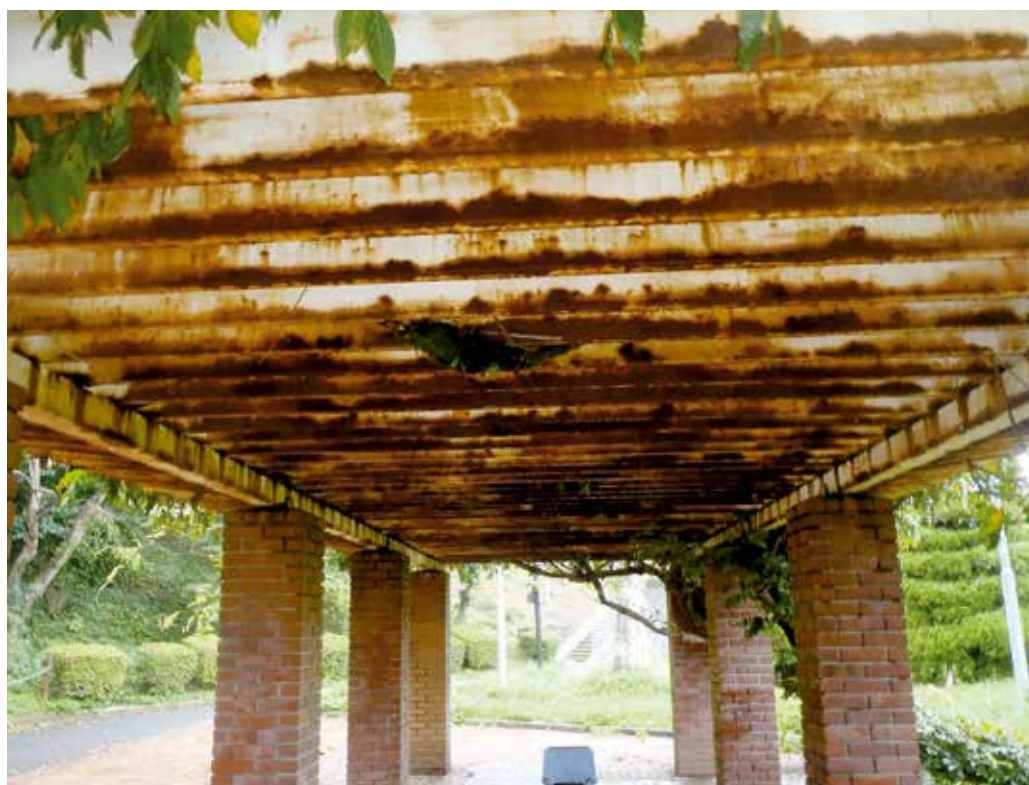
Before

既設パーゴラ桁及びルーバー部分鋼材腐食大

支柱部分は再利用し鋼製桁及びルーバー合成木材製に交換  
 ＊新設するより、総工費が半分程度に抑えられ見た目もすごくきれい  
 になった。役所担当者にも好評であった。
